Identificazione del comportamento dinamico di pareti non strutturali nell'antichità: il caso di Pompei

Prof.ssa Ing. Dora Foti

Rischio sismico e prevenzione: scuole, ospedali
ed altre strutture strategiche

Caso Studio: Terme Femminili del Foro

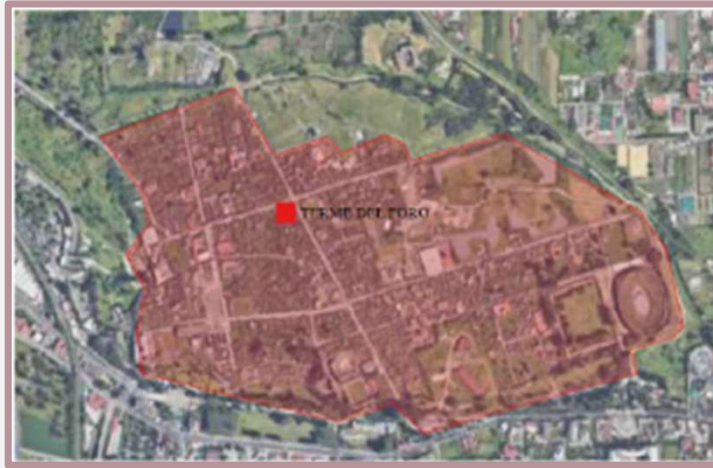
Un complesso termale unico

1. Edificato nel I secolo a.C.
2. Danneggiato da un terremoto nel 62 d.C.
3. La caratteristica principale sono le sue pareti radianti affrescate, ottenute mediante assemblaggio di particolari laterizi ("Tegulae Mammatae")
4. La struttura di queste pareti è: tegola+intonaco+affresco

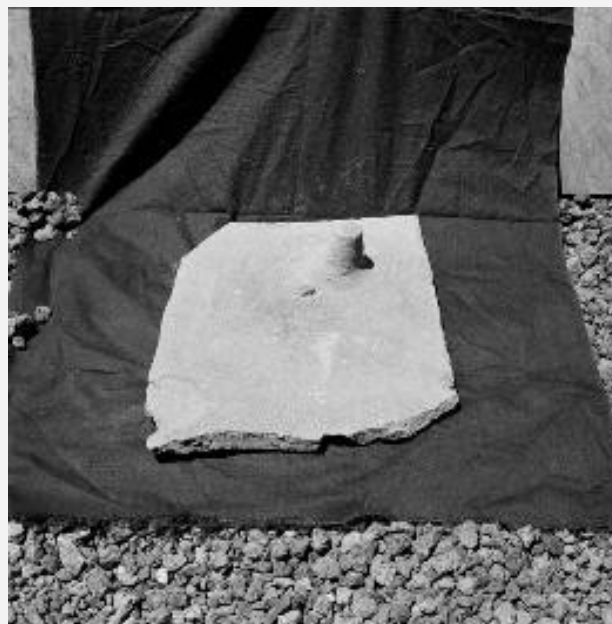
Le tegulae mammatae

Foto e schema tipologico delle tegole mammate presenti nelle terme maschili di Pompei. Nello schema si nota il dettaglio dei chiodi in ferro usati per la connessione con la struttura portante.

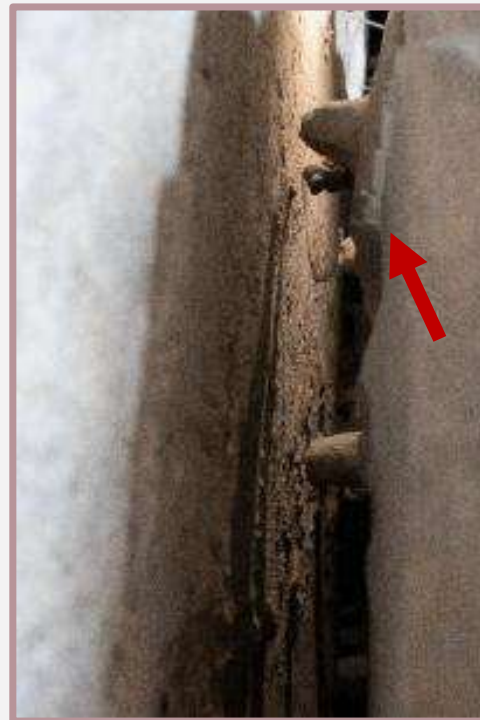
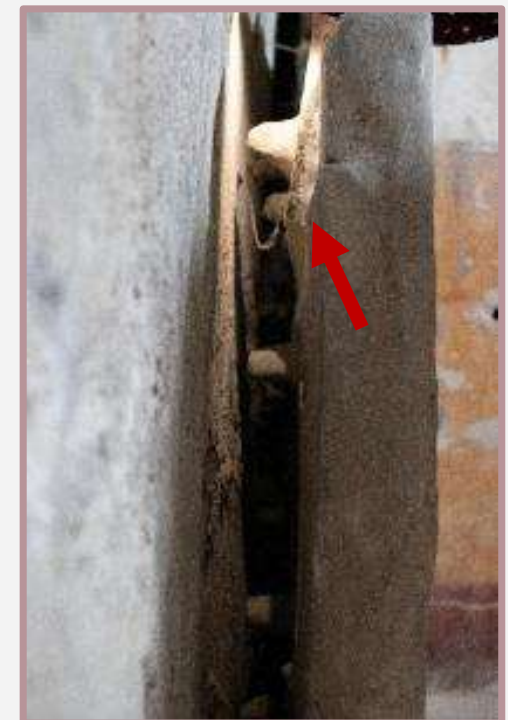
Identificazione dei danni mediante termografia

Distacco degli intonaci dalle tegole.

Individuazione dei gap di aria stimati dalla termografia

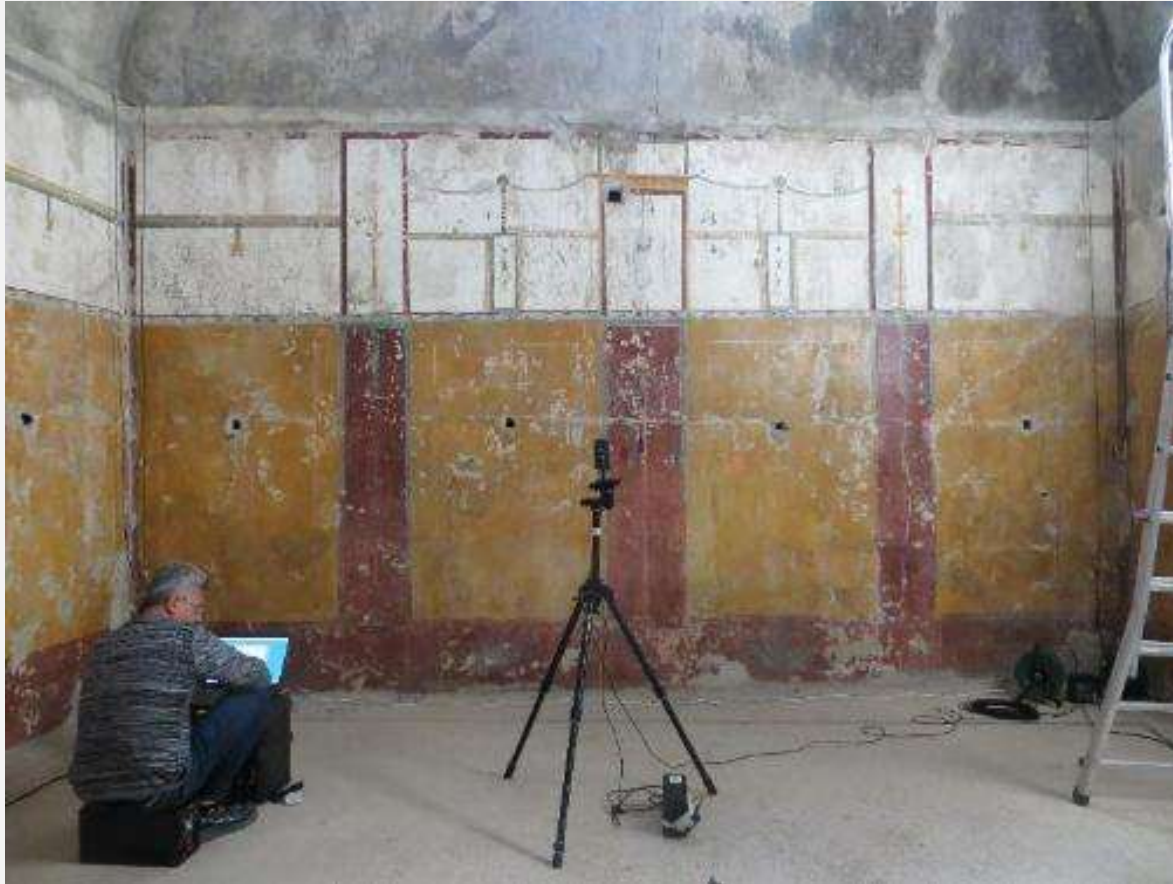
Setup di acquisizione

La definizione delle tipologie di sensori, e le loro posizioni, sono state determinate sulla base di una modellazione numerica preliminare, che ha fornito dei possibili intervalli di frequenza.

PCB 352A24 intonaco restaurato

| Sensore | Posizione | Caratteristiche | Q.tà |
|---|---|---|---|
| PCB 393B31 | Cordolo c.a. (cordolo marcapiano) | 10 V/g · 0,1–200 Hz · noise 0,01 $\mu\text{g}/\sqrt{\text{Hz}}$ · 635 g | 8 |
| PCB 393B04 | Intonaco degradato | 1000 mV/g · 0,06–450 Hz · noise 0,04 $\mu\text{g}/\sqrt{\text{Hz}}$ · 50 g | 4 |
| PCB 352A24 | Punti su intonaco di restauro | 100 mV/g · 1–8000 Hz · 0,8 g (massa trascurabile) | 4 |
| Polytec PDV-100 | Affresco originale (target remoto) | 0,5 Hz–22 kHz · risoluz. <0,02 $\mu\text{m}/\text{s}/\sqrt{\text{Hz}}$ · non a contatto | 1 |

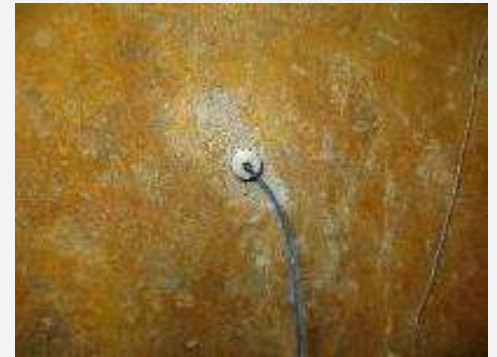
PCB 393B04 intonaco degradato

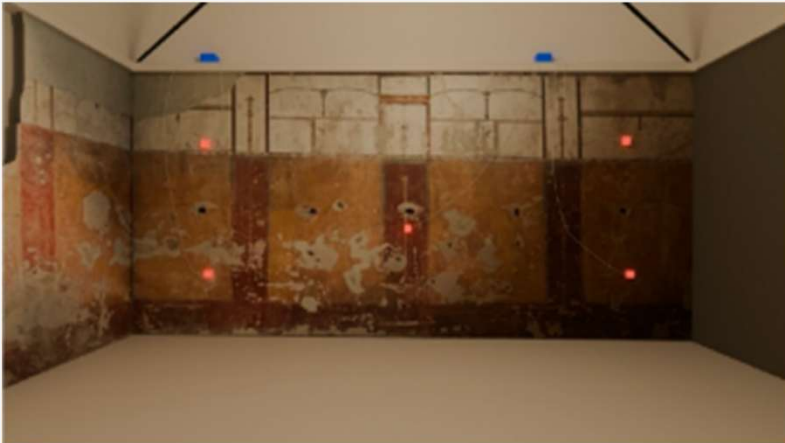
FREDO

Modi globali

- noise floor < $3 \mu\text{g}/\sqrt{\text{Hz}}$ (0–100 Hz)
- risposta in freq. 9–460 Hz (–6 dB)
- f_s 1000 Hz · dynamic range 114 dB
- IP67 · Ethernet PoE · sync < 50 μs
